Révision du Plan Local d'Urbanisme

DIAGNOSTIC DES RISQUES DE MOUVEMENTS DE TERRAIN

COMMUNE DE MORNANT

RAPPORT D'ETUDE

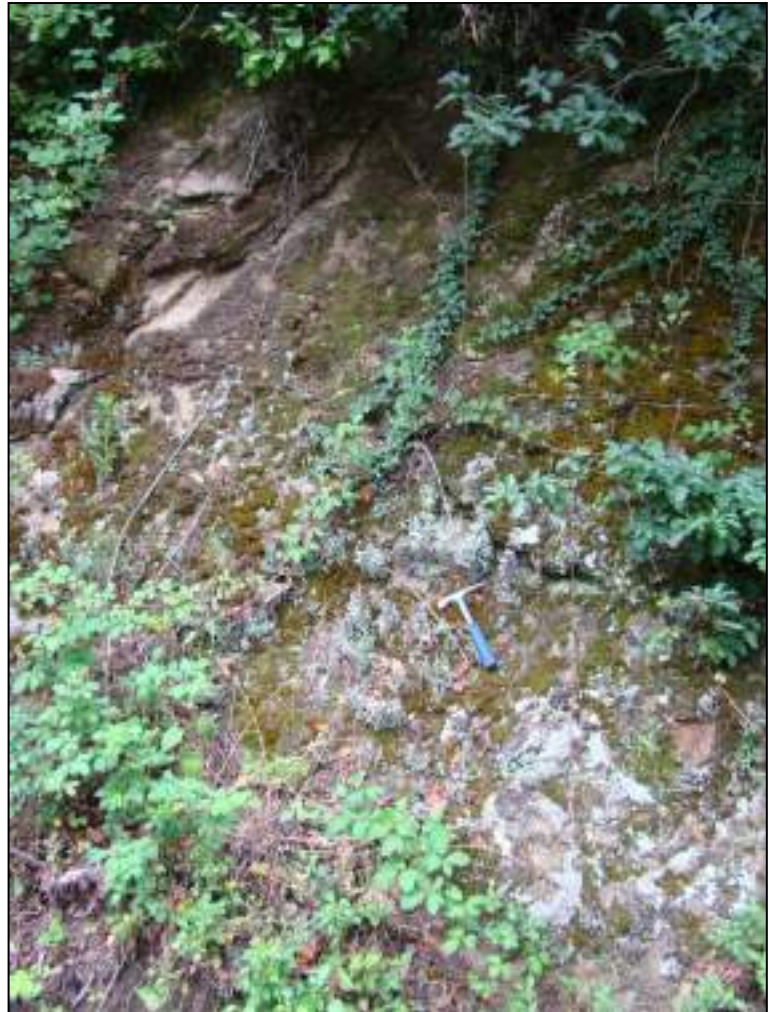
En l'absence de grands escarpements sur le territoire communal, le phénomène sera restreint au niveau de talus rocheux de quelques mètres de hauteur, situés le long des routes et chemins ou au niveau de décaissements dans le versant [Fig. 12].

Du fait de la fracturation en éléments de faible volume, de leur faible hauteur de chute, de la présence éventuelle de fossés, les blocs seront arrêtés en pied de talus.

Figure 12 : Talus rocheux granitique en bordure du croisement entre les chemins de La Condamine et de Chavanne
[Source : IMS_{RN}]

En raison de son caractère très ponctuel et de son extension plus que limitée, ce phénomène ne présente pas de risques et n'appelle donc aucune mesure de prévention.

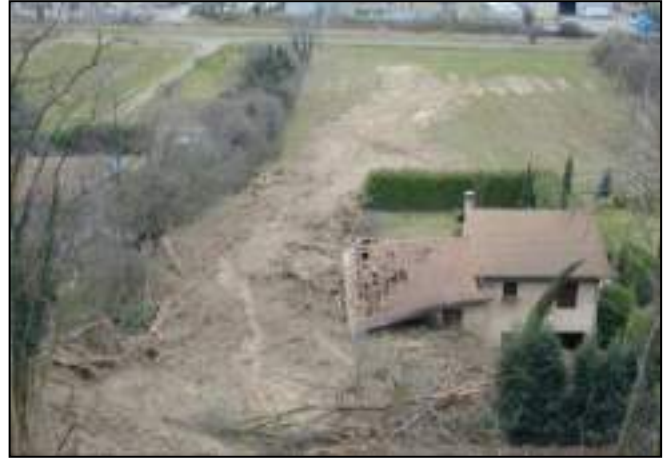
Aussi, une coulée de boue se caractérise donc comme un glissement par une niche d'arrachement en amont. En revanche la propagation se fait généralement dans un couloir de faible largeur (au regard de la longueur de la coulée). La zone de dépôt en pied présente le plus souvent un évasement [Fig. 14].

Figure 14 : Coulée de boue à LAVEYRON (Drôme)
[Source : IMS_{RN}]

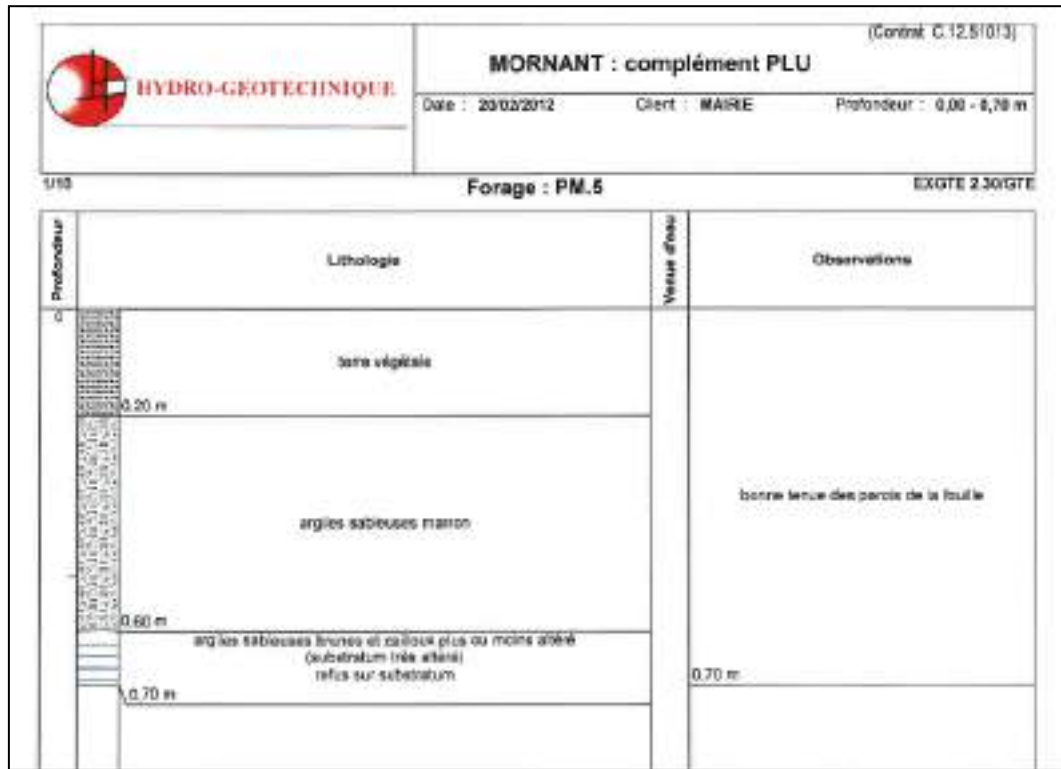
L'étude géotechnique G11 réalisée par HYDROGEOTECHNIQUE en 2012, met clairement en évidence cette couche d'altération au niveau des fouilles à la pelle [Fig. 15].

Ainsi dans le secteur de Berne des refus sur rocher ou sol très compact ont été enregistré entre 0,70 et 1,55 m.

Figure 15 : Fouille à la pelle mécanique PM5, dans le secteur de Berne, extrait de l'étude géotechnique G11 de 2012 [Source : HYDROGÉOTECHNIQUE]

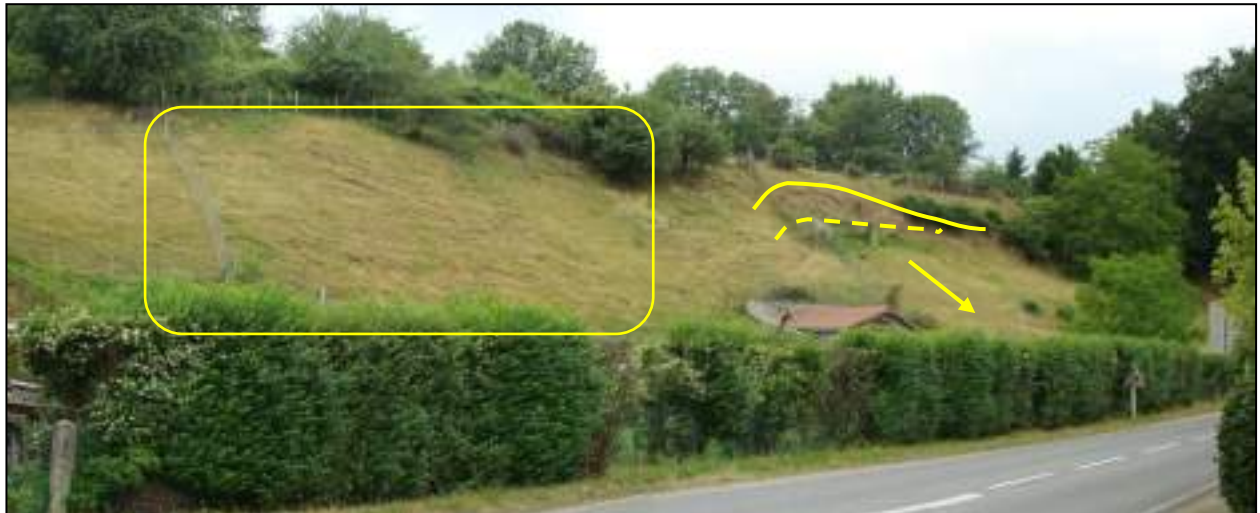
Le secteur le plus actif est situé sur le talus le long de la RD 30 en face du parking du boudrome. Dans la partie gauche, les ondulations sont bien visibles tandis que la partie droite présente une niche d'arrachement bien identifiée trahissant l'existence d'un ancien glissement [Fig. 16].

Figure 16 : Talus présentant des instabilités (ondulations à gauche et niche d'arrachement à droite), en face du parking du bouldrome [Source : IMS_{RN}]

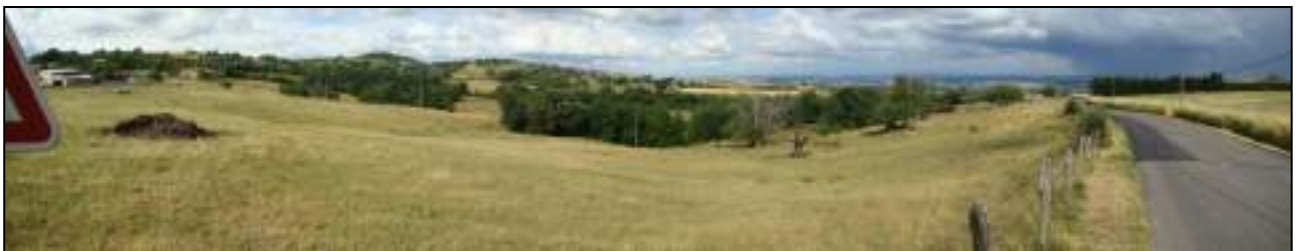
En dehors de cette zone particulièrement active, des instabilités sont visibles dans le secteur du ruisseau de l'Arche en aval de Marcellat. Des ondulations légères sont visibles essentiellement au niveau des talwegs. Le bord de la chaussée a été réparé en amont d'un talweg mais il est difficile de savoir si les travaux sont liés à une fissuration du fait du mouvement des terrains [Fig. 17 et 18].

Figure 17 : Talwegs en aval de Marcellat présentant des instabilités (ondulations) [Source : IMS_{RN}]

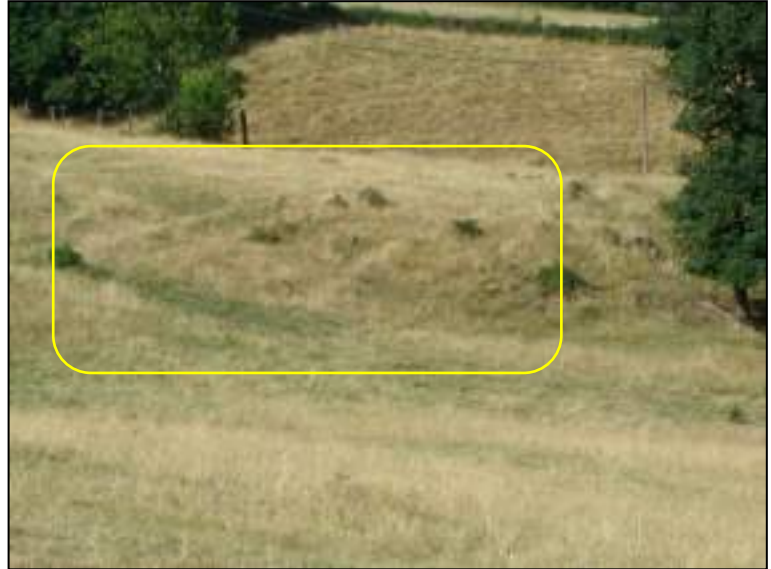
Figure 18 : Zoom sur les ondulations au niveau des talwegs en aval de Marcellat
[Source : IMS_{RN}]

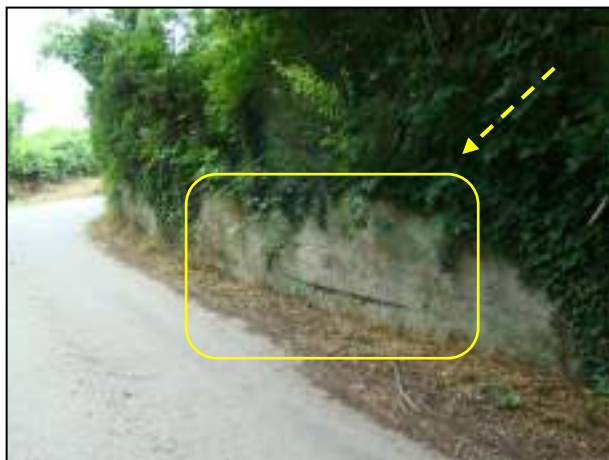
Les murs de soutènement sous-dimensionnés peuvent également être endommagés sous l'effet de la poussée des terres **[Fig. 19 et 20]**. Cette déstabilisation est accentuée par l'absence de drains permettant une évacuation des eaux en amont du mur (augmentation de la pression hydrostatique).

Figure 19 : Mur de soutènement très fissuré (du fait de la poussée des terrains) en bas du chemin des Bines
[Source : IMS_{RN}]

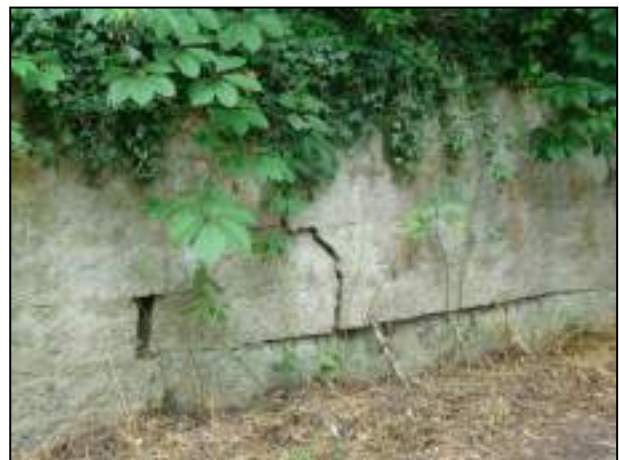
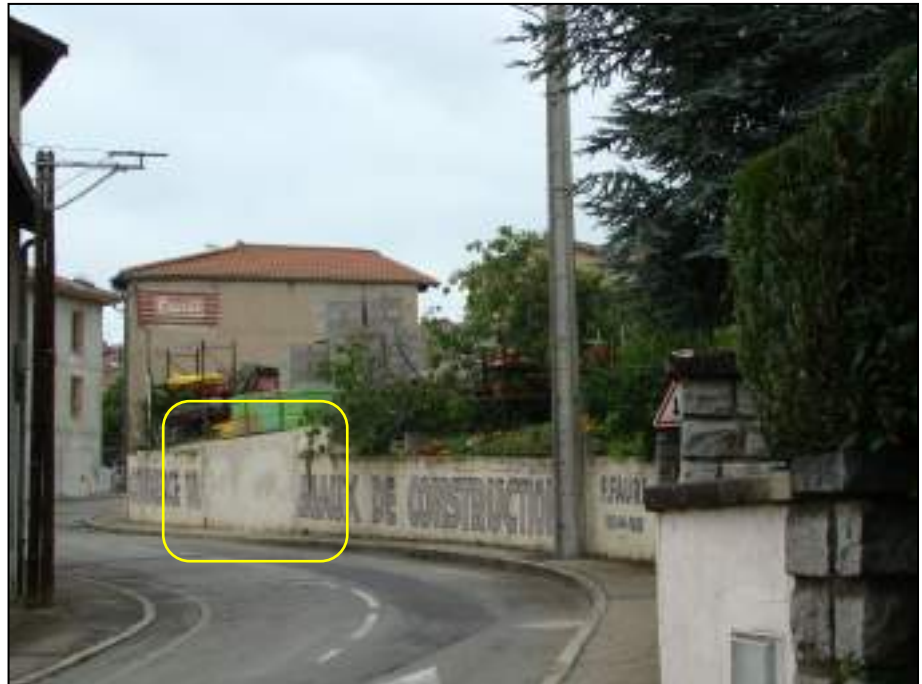
Figure 20 : Mur de soutènement reconstruit avec des drains en pied, au niveau de l'entreprise F. FAURE (rue Boiron). A noter que le reste du mur présente une fissuration importante
[Source : IMS_{RN}]

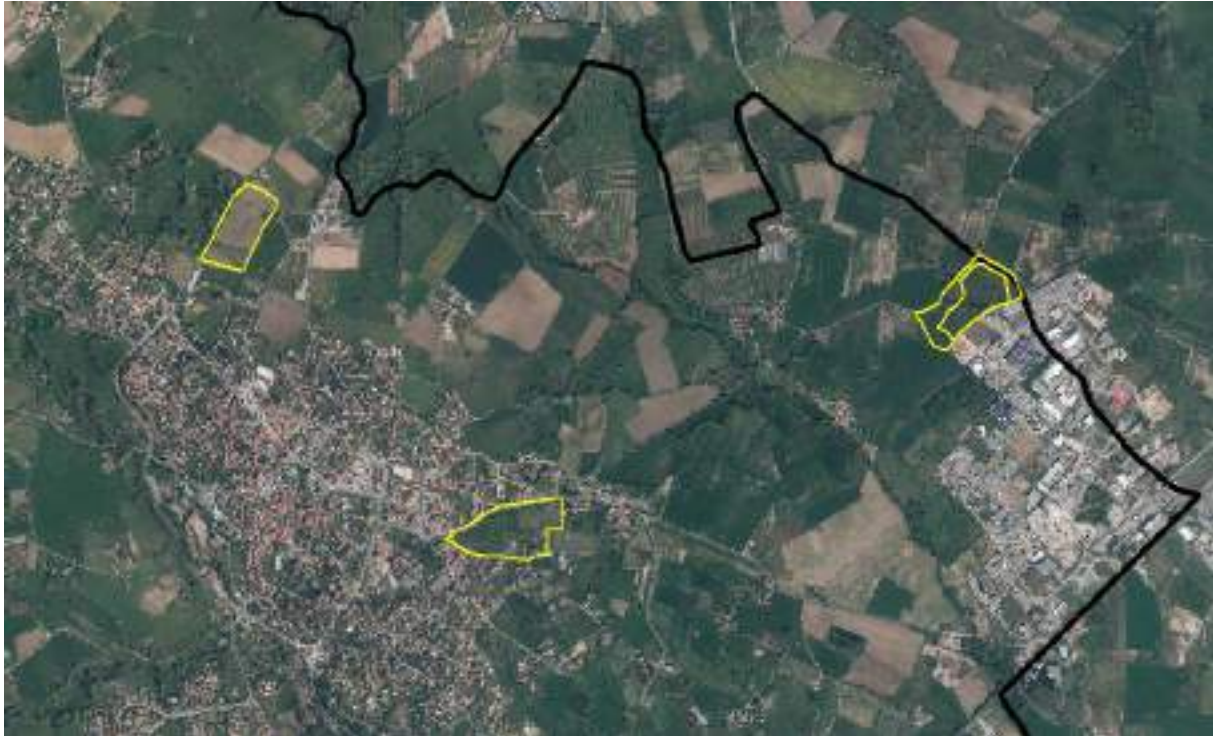
Figure 21 : Zones d'urbanisation future (en jaune) [Source : PLU / IMS_{RN}]

D'après le projet de PLU en cours de réalisation ainsi que les informations fournies lors de la réunion de lancement, le développement de la commune se fera essentiellement par urbanisation de 2 zones à l'Est et au Nord-Ouest du bourg ainsi que par l'extension de la zone d'activité en direction du Nord-Ouest [**Fig. 21**].

Ces secteurs ont fait l'objet d'une inspection au cours de notre visite des 15 et 16 juin 2015.

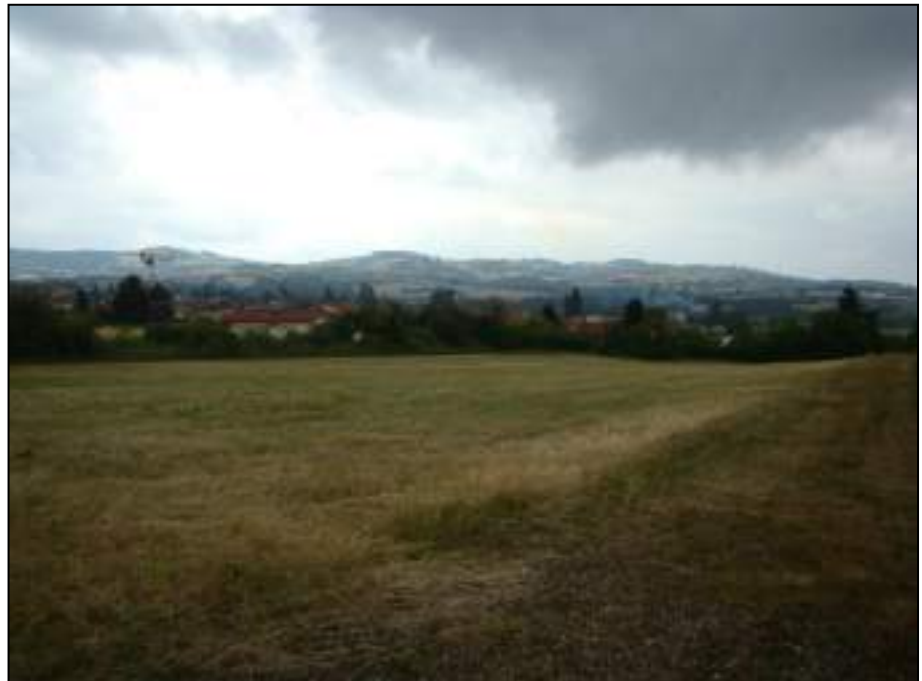
Il en ressort que ces zones sont globalement plates et qu'aucun indice de mouvement n'a pu être mis en évidence **[Fig. 22]**. La stabilité naturelle de ces parcelles semble être assurée.

Figure 22 : Zones d'urbanisation future au Marchay [Source : IMS_{RN}]
